Prüfprotokoll	RX183-006-A	Page 1/2

KUNDE:	REIFENHAUSER	**BESTELLNUMMER:**	REIFEN CS450044755-003
VERTRETER:	REDEX GmbH	**REDEX AUFTRAGSNR:**	209189
ARTIKEL:	KRP2+M.91.3.H.28/38	**SERIENNR:**	896822
ARTIKELNUMMER:	RX128907-33	**REFERENZ DES MOTORFLANSCHES:**	RX129461-01

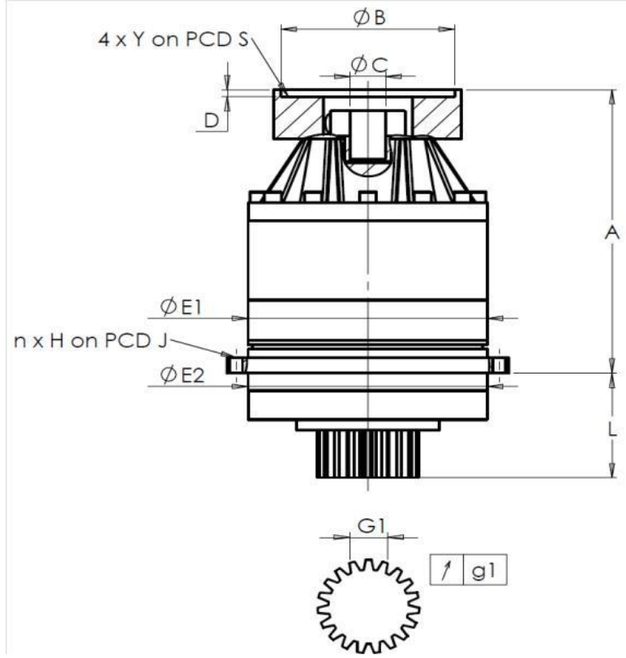
ANSCHLÜSSE & AUSSENABMESSUNGEN: **SN:** 896822

Sollwert			Istwert
				K2917
	E1	212h7 $^{0}_{-0,046}$	µm	212
	E2	200h7 $^{0}_{-0,046}$	µm	199,97
	n x H on PCD J	12 Ø9 on PCD 233	Cr	
			Cr	OK
	A	273	µm	274,08
	L	94	µm	93,835

Sollwert			Istwert
				Q0452
	Zahnweite (über 4 Zähne)			
	G1	44,27 $^{0}_{-0,03}$	Cmm	44,265
	↗ g1	0,022	Di	0,01
	Leerlaufdrehmoment			
	Linie 1			0,5 Nm

Sollwert			Istwert
Ø	B	131	µm	131
Ø	C	32 $^{+0,05}_{+0,025}$	µm	32,05
	D	5	Cr	5,6
Ø	S1	165	Cr	165
Ø	Y1	M10	Pg	OK
